سمینار دیوارهای خاک مسلح

مشکلات و چالشهای دیوارهای خاک مسلح

دکتر کاظم فخاریان

دانشگاه صنعتی امیرکبیر
دانشکده مهندسی عمران و محیط زیست

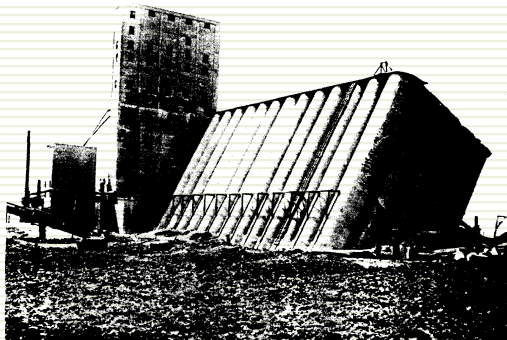
Transcona
Grain Elevator

- **Bearing Capacity Failure**

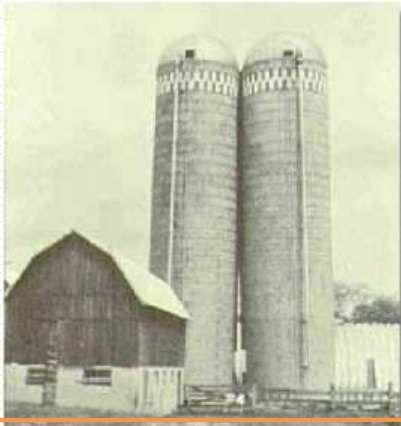
“Kissing Silos”

- Differential Settlements

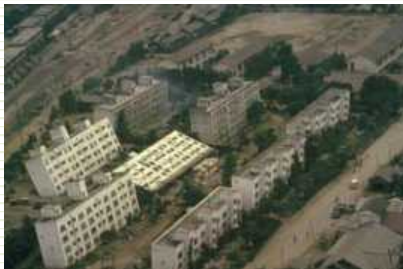
1964 Niigata Earthquake

- **Effects of earthquakes**

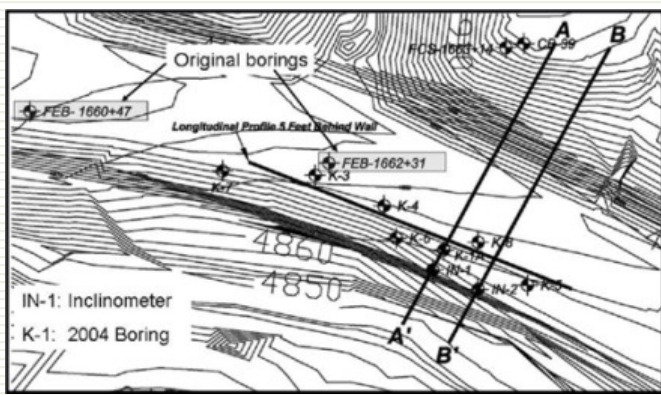
موقعیت گمانه‌های حفر شده

حفر هفت گمانه به عمق‌های ۴.۱ تا ۱۴.۷ متر و نصب فشارسنج آب حفره‌ای و شیب سنج

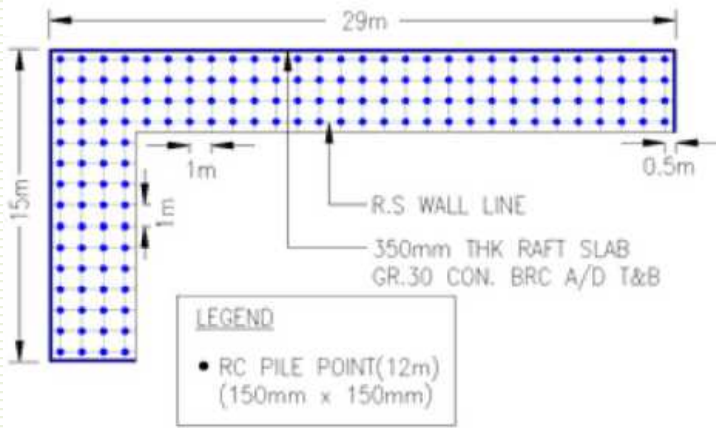
- RC PILE POINT(12m)
(150mm x 150mm)
